Objet : état des lieux du réseau de l'égout public Rue Berkendael entre Brugmann et Albert

Technicien Projets - Reseaux
DEL / Projets - Travaux d'Investissement

VIVAQUA

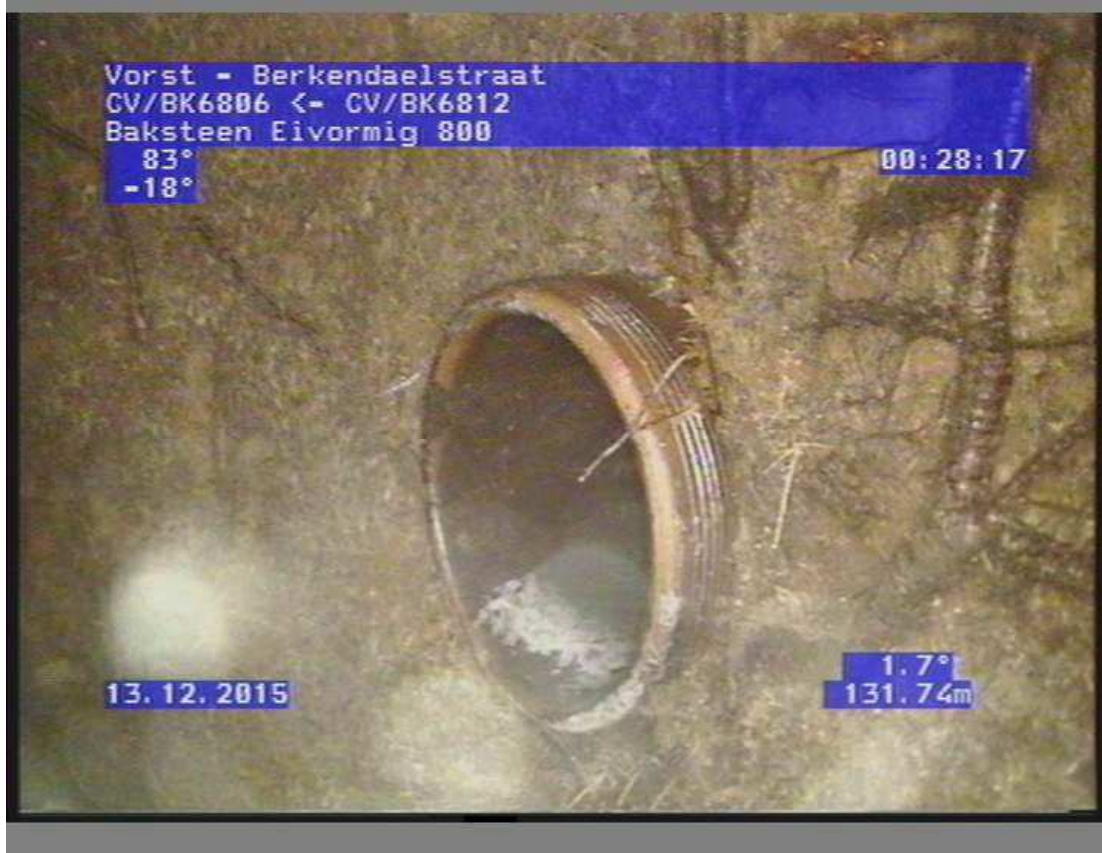
1 Etat général de l'égout principal :

Présence de racines dans l'égout principal, mettent en péril sa structure même.

Près de 80% des branchements particuliers présentent de tels défauts, pour la plupart, un remplacement complet en tranchée ouverte s'impose. Les 20% restant devant toutefois faire l'objet du rénovation soit par chemisage, soit au moyen de la technique du pipe-bursting. Quant à l'égout principal, au moins entre Brugmann et Albert, celui-ci devra faire l'objet d'une rénovation par chemisage après enlèvement des racines.

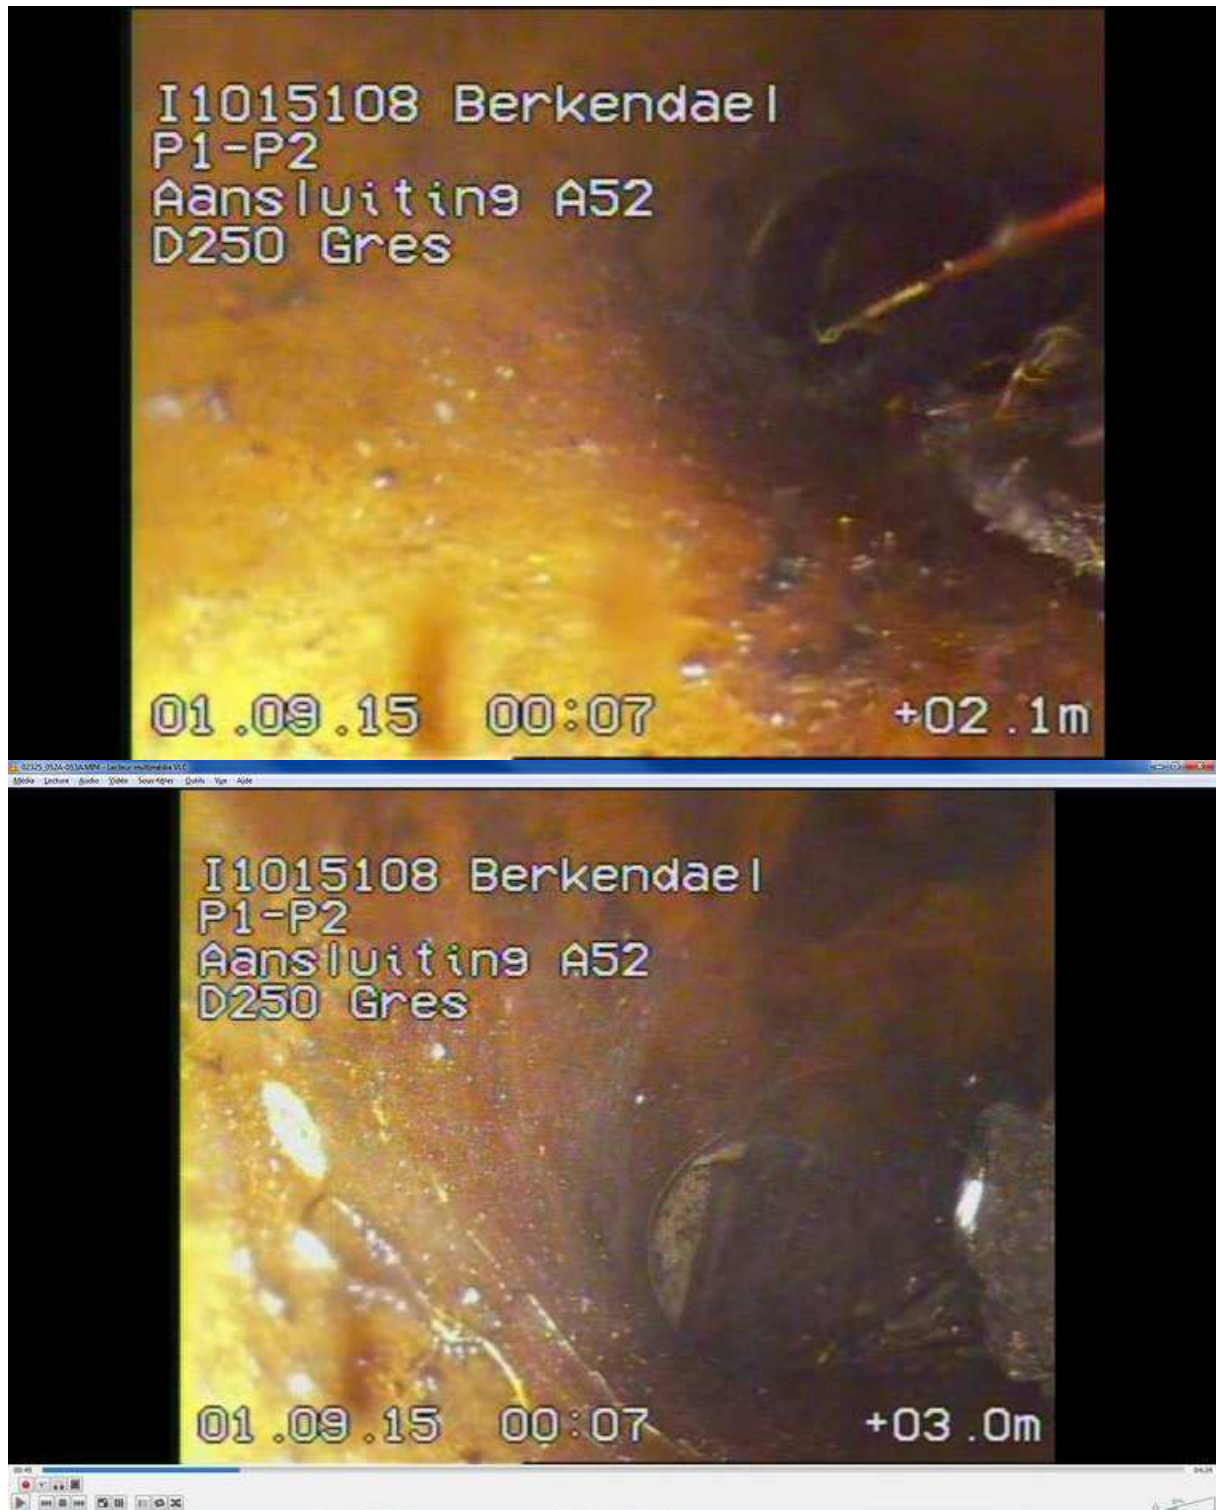
Branchement totalement obstrué par les racines
