VERKLARENDE NOTA VAN HET ONTWERP VOOR DE HERAANLEG VAN DE BERKENDAELSTRAAT

Gedeelte begrepen tussen de Albertlaan en de Brugmannlaan

INFRASTRUCTUURWERKEN

Heraanleg van wegen gelegen op het grondgebied van Vorst

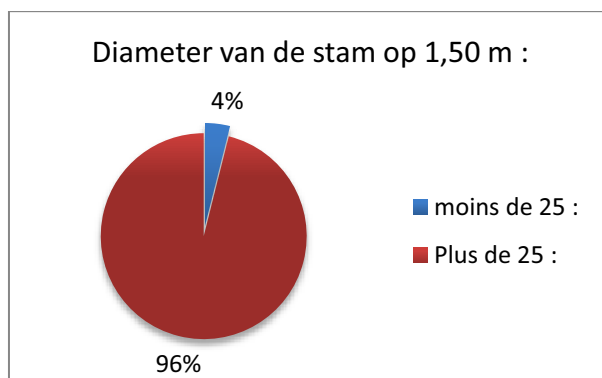
- Diameter van de stam op 1,50 m :

De bomen met een diameter van kleiner dan 25 cm werden onlangs aangeplant in afwachting van een globale heraanleg van de weg.

Dit betekent dat 4 % van de bomen onlangs hetzij dood waren hetzij ontbraken (bovenop de drie die reeds gerekend werden in de inleiding).

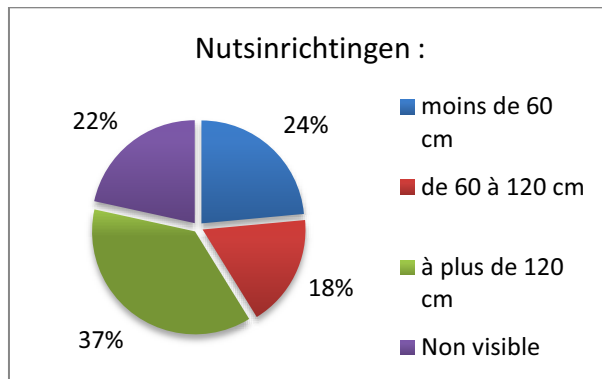
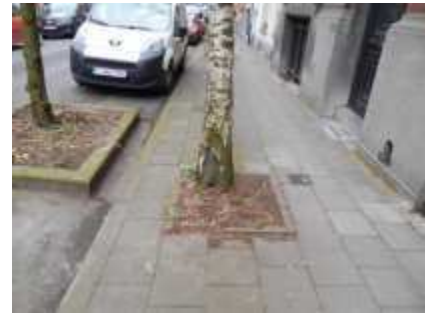
- **Aanwezigheid van nutsinrichtingen :**

42 % van de bomen bevinden zich op minder dan 1,20 m van een nutsinrichting, wat een relatief hoog risico op ongevallen vertegenwoordigt.

Op termijn moeten alle bomen die zich op voetpaden bevinden (40 op 54, hetzij 74 %) geveld worden omwille van veiligheidsredenen en, a fortiori, tijdens een eventuele interventie van concessiehouder.

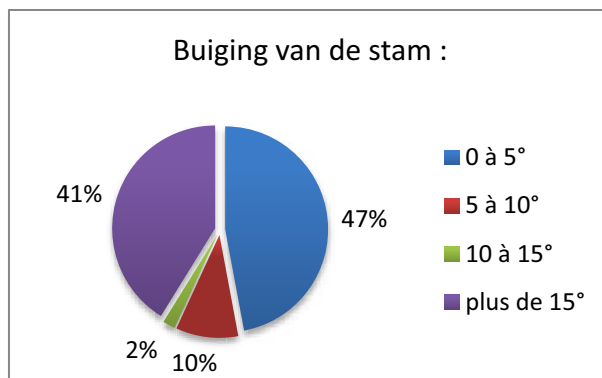
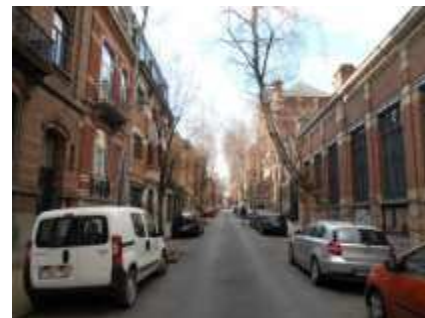
- **Buiging van de stam :**

53 % van de bomen heeft een stam die meer dan 5° gebogen is. De *Betula pendula* is een lichtboomsoort (lichtplanten groeien slechts op optimale wijze in het volle licht).

Omwille van deze reden hangen ze in de richting van het midden van de weg (om zoveel mogelijk licht te krijgen). Dit is gevaarlijk want de wortels die de boom stabiliseren, bevinden zich dus aan de kant van de gevels. Net op deze plaats (tussen de bomen en de gevels) liggen de meeste leidingen van nutsbedrijven.

De wortels die de bomen stabiliseren, dreigen dus versneden te worden tijdens werkzaamheden van intercommunales aangezien deze geen werken kunnen uitvoeren aan hun installaties wanneer er wortels in de buurt aanwezig zijn.

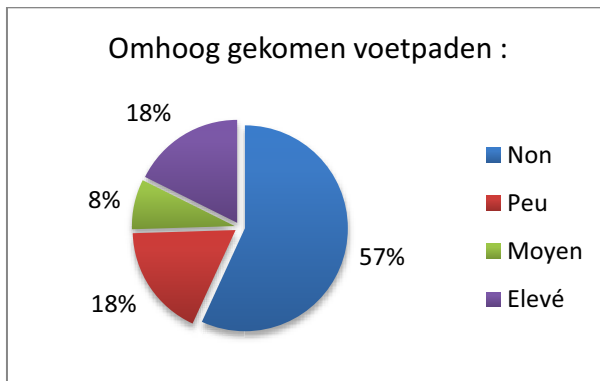
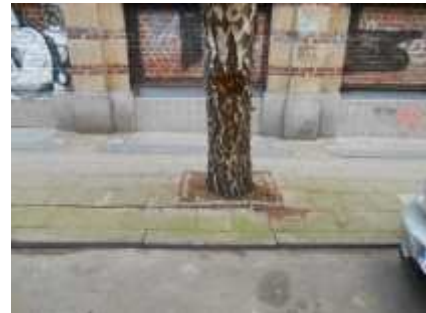
- Omhoog gekomen voetpaden :

Wanneer de wortels van een boom het voetpad naar omhoog doen komen, is het vaak moeilijk om het te vernieuwen zonder de wortels door te snijden. Wanneer men de wortels van een boom doorsnijdt, verliest deze zijn vitaliteit en zijn stabiliteit komt in gevaar.

26 % van de bomen doen de voetpaden naar omhoog komen.

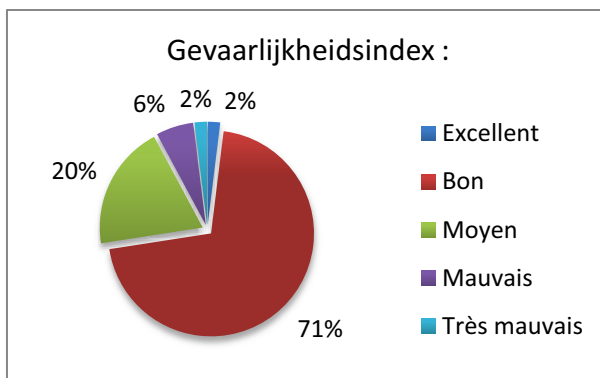
- Gevaarlijkheidsindex :

De gevaarlijkheidsindex vertegenwoordigt de waarschijnlijkheid van een mogelijke val van een boom. Wanneer de index 'uitstekend' is, is de boom niet gevaarlijk, wanneer de index zeer slecht is, is de boom gevaarlijk.

8 % van de bomen hebben een gevaarlijkheidsindex slecht of zeer slecht.

Over het algemeen moeten de bomen vermeld in de indexen 'slecht' en 'zeer slecht' geveld worden.

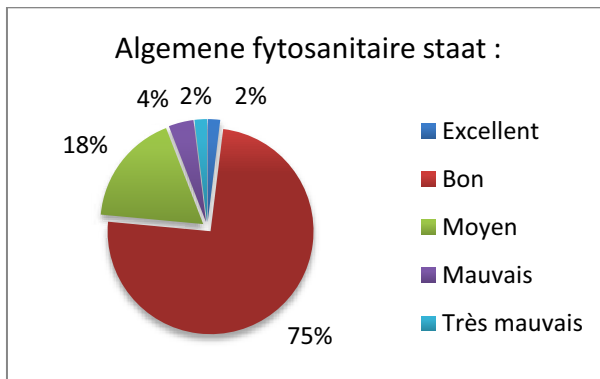
- Algemene fyto-sanitaire staat :

24 % van de bomen hebben een gemiddelde tot zeer slechte fyto-sanitaire staat.
